Veicolo di destinazione: FORD Transit (My2019.75)

Oggetto: Problema con supporto per tablet originale FORD

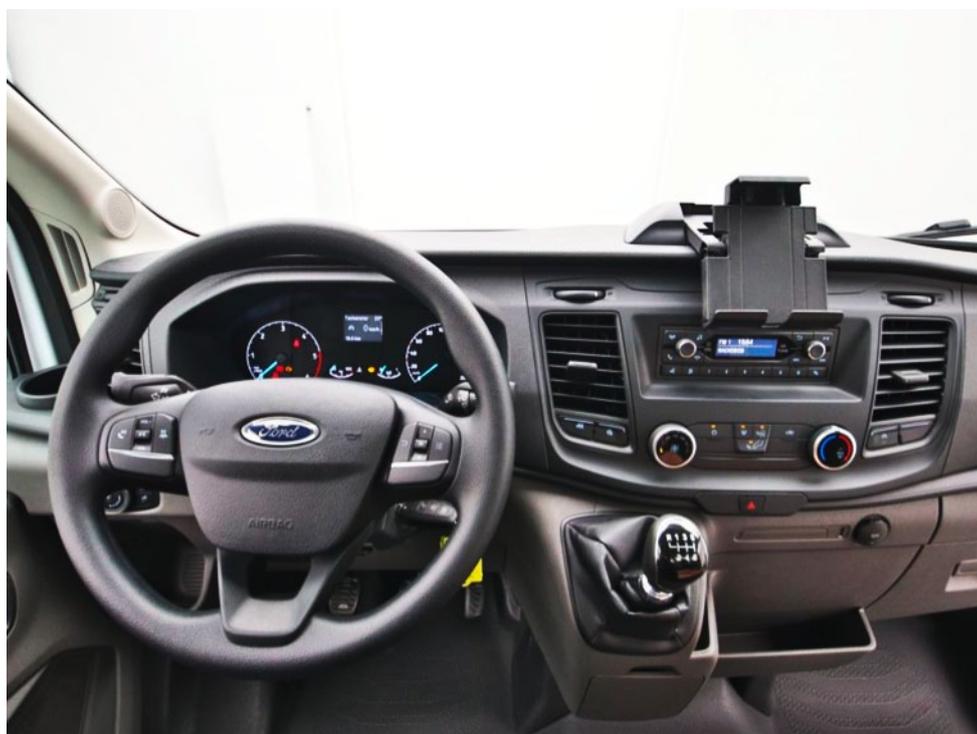
I camper e i furgoni camper FORD Transit dotati di radio a 1 DIN sono spesso dotati di un supporto per tablet.

Se la radio viene sostituita con un sistema di navigazione con schermo più grande, il supporto tablet non può più essere aperto o urta il bordo dello schermo quando viene aperto dall'alto.

Per questo motivo, si consiglia di rimuovere il supporto tablet, se possibile. Oppure sostituirlo con il vassoio portaoggetti originale FORD quando si installa la soluzione di navigazione aftermarket.

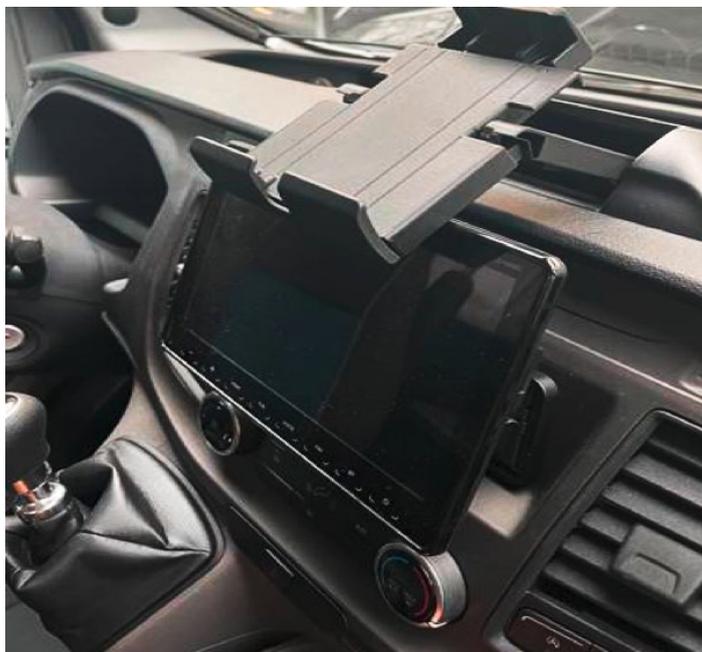
Il supporto per tablet, in combinazione con il navigatore satellitare originale e anche con i navigatori satellitari aftermarket con schermo grande, può danneggiare il monitor se non si presta attenzione!

NOTA: Il supporto per tablet non è installato sui veicoli FORD Transit dotati di soluzione di navigazione originale.

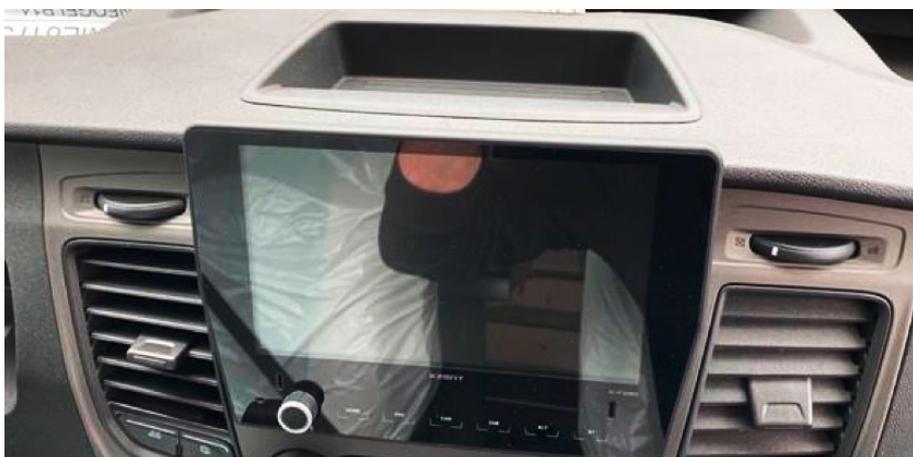
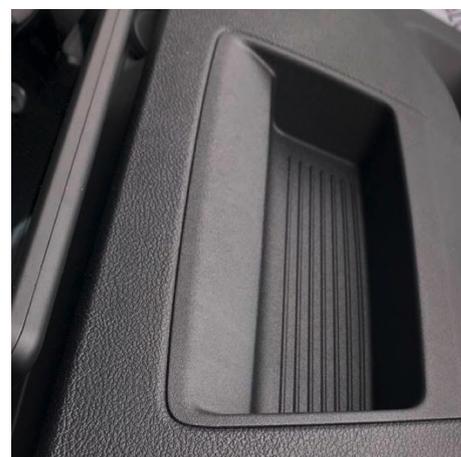
Il codice originale del vassoio portaoggetti è 2364170.

Questo ha l'effetto collaterale di facilitare l'installazione del dispositivo e lo stivaggio dei cavi.
