Software update Anleitung X-402 v 4.2 ([optional] DAB Firmware)

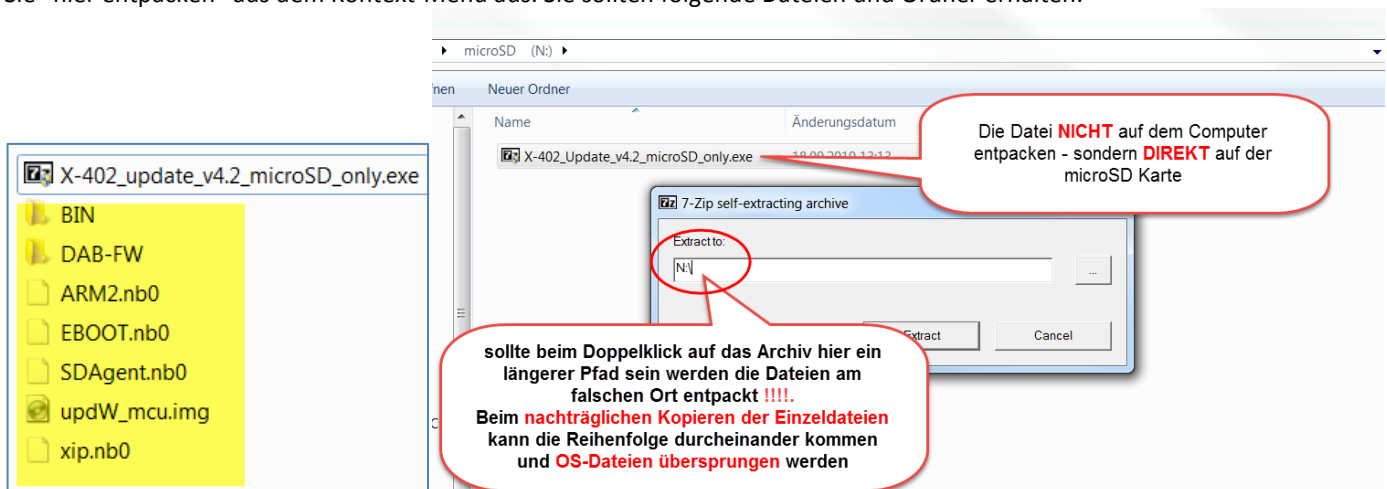
- 1) Laden Sie die v4.2 SW von unserer Website “X-402_Update_v4.2_microSD_only.exe” herunter – Die .exe Datei ist ein selbst extrahierendes Archiv. Eventuelle Warnungen vom Webbrowser in diesem Fall bitte ignorieren.
- 2) Kopieren Sie “X-402_Update_v4.2_microSD_only.exe” **auf ihre leere microSD Karte**. Doppel klicken Sie das Archiv, oder wählen Sie “hier entpacken” aus dem Kontext-Menü aus. Sie sollten folgende Dateien und Ordner erhalten:

Gerät ausschalten (power off). Die microSD Karte mit den Updatedateien (siehe Bild oben) im microSD Port einschieben und das Gerät einschalten. Es erscheint ein blauer Bildschirm in dem der Reihenach EBOOT, ARM2, XIP aufgespielt wird und mit einem SUCCESS quittiert wird. Ein Fortschrittsbalken zeigt den Gesamtfortschritt an und es erscheint dabei Launching image... Nach einer Weile wird automatisch in den schwarzen Updatemodus von APP und MCU gewechselt

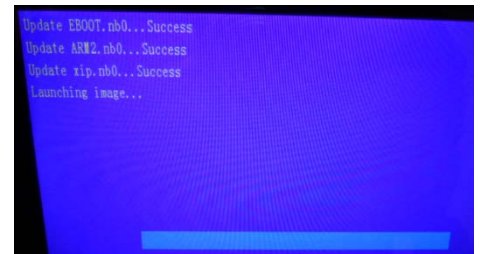
- 3) **Auto Schritt 1 OS update (Bitte den Strom nicht trennen, während Dateien geschrieben oder kopiert werden):**

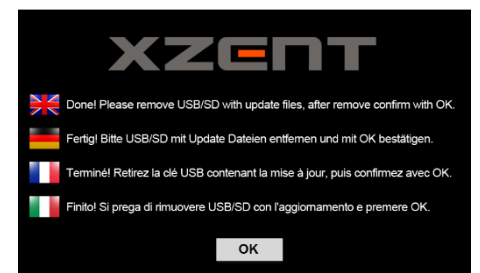
- 5) **Auto Schritt 3 MCU (Bitte den Strom nicht trennen, während Dateien geschrieben oder kopiert werden.):**

Nach Wechsel von Auto Schritt 2 zu 3 startet das MCU update.

Der Fortschrittsbalken aktualisiert, ohne Dateinamen anzuzeigen. Bei 100% wird der END Bildschirm angezeigt, mit der Bitte, den Datenträger zu entfernen und mit OK zu bestätigen.

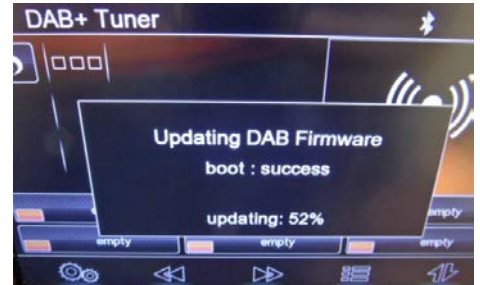
Falls ein (erneuter) Auto Scan startet, können Sie diesen **abbrechen**. Nach einer Weile erscheint ein Textfenster mit der Nachricht „Updateing DAB Firmware“ (siehe Bild).

Bitte warten Sie bis der **Fortschritt 100% erreicht**, nach einer kurzen Zeit schliesst das Fenster dann von alleine.

Nachdem das Update Textfenster verschwunden ist, **entfernen Sie den Datenträger.**

Starten Sie Ihr Gerät neu und prüfen die DAB Version. DAB Quelle > Einstellungen (Zahnrad Icon links unten)
