## Software update Anleitung X-F220 v4.1 ([optional] DAB Firmware)

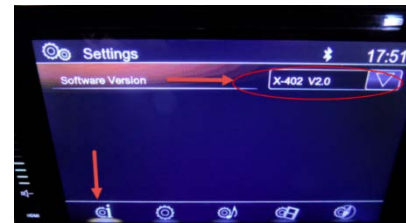
Abbildung 1: Anzeige der Versionsansicht bei allen neueren XZENT Modellen mit kapazitivem Touchscreen

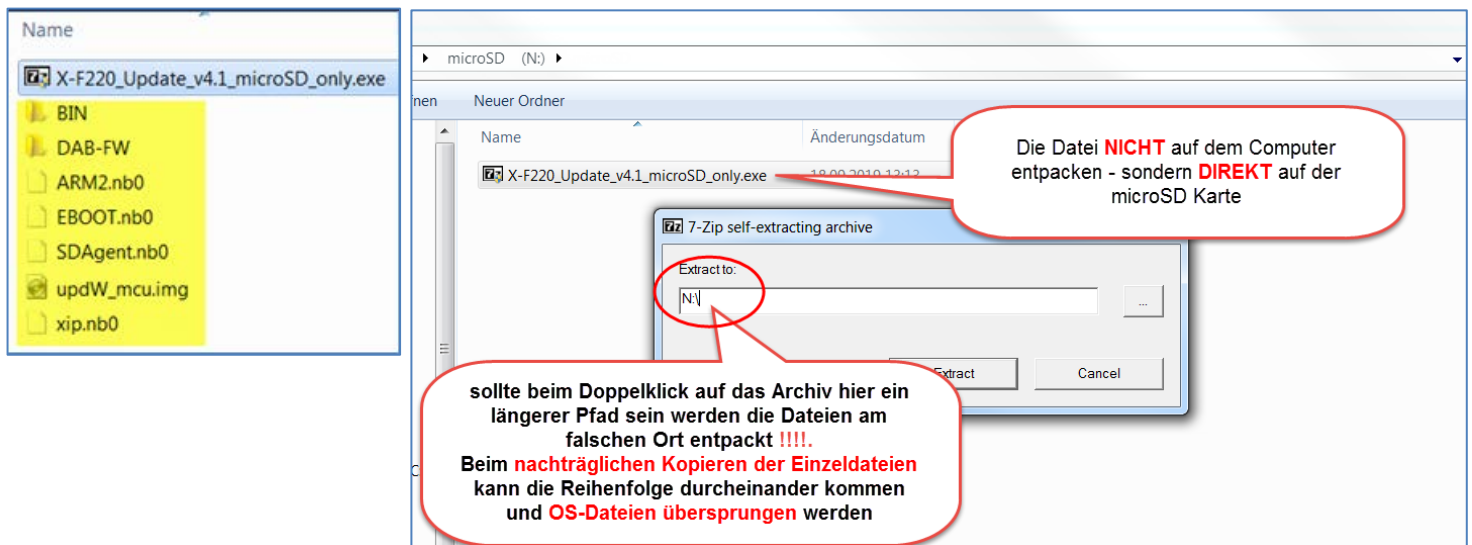
- 1) Laden Sie die v4.1 SW von unserer Website "X-F220\_Update\_v4.1\_microSD\_only.exe" herunter – Die .exe Datei ist ein selbst extrahierendes Archiv. Eventuelle Warnungen vom Webbrowser in diesem Fall bitte ignorieren.
- 2) Kopieren Sie "X-F220\_Update\_v4.1\_microSD\_only.exe" **auf ihre leere microSD Karte**. Doppel klicken Sie das Archiv, oder wählen Sie "hier entpacken" aus dem Kontext-Menü aus. Sie sollten folgende Dateien und Ordner erhalten.

Gerät ausschalten (power off). Die microSD Karte mit den Updatedateien (siehe Bild oben) im microSD Port einschieben und das Gerät einschalten. Es erscheint ein blauer Bildschirm in dem der Reihenach EBOOT, ARM2, XIP aufgespielt wird und mit einem SUCCESS quittiert wird. Ein Fortschrittsbalken zeigt den Gesamtfortschritt an und es erscheint dabei Launching image... Nach einer Weile wird automatisch in den schwarzen Updatemodus von APP und MCU gewechselt.

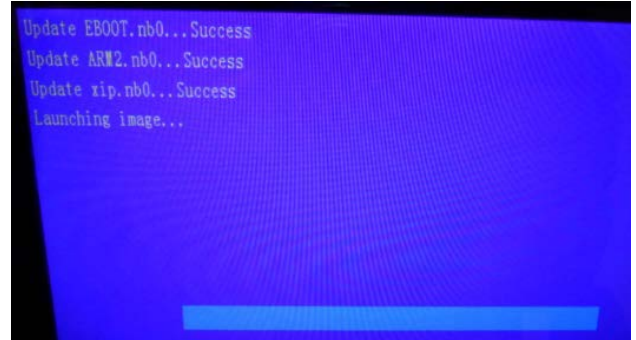
### 3) Auto Schritt 1 OS update (Bitte den Strom nicht trennen, während Dateien geschrieben oder kopiert werden):

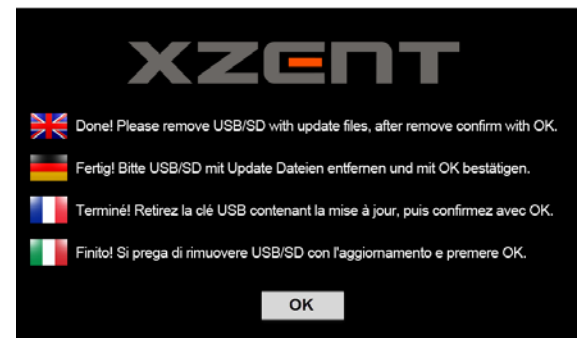
### 5) Auto Schritt 3 MCU (Bitte den Strom nicht trennen, während Dateien geschrieben oder kopiert werden.):

Nach Wechsel von Auto Schritt 2 zu 3 startet das MCU update. Der Fortschrittsbalken aktualisiert, ohne Dateinamen anzuzeigen. Bei 100% wird der END Bildschirm angezeigt, mit der Bitte, den **Datenträger zu entfernen** und mit OK zu bestätigen.

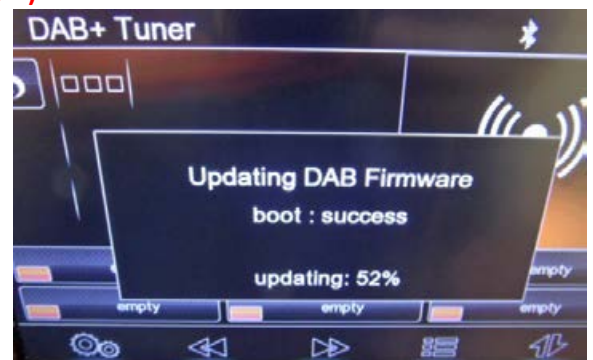
Falls ein **(erneuter) Auto Scan startet, können Sie diesen abbrechen.** Nach einer Weile erscheint ein Textfenster mit der Nachricht „**Updateing DAB Firmware**“ (siehe Bild).

Bitte warten Sie bis der **Fortschritt 100% erreicht**, nach einer kurzen Zeit schliesst das Fenster dann von alleine.
