#### Notes de modification pour SW v4.4:

### Étape 2 : installation du logiciel v4.4

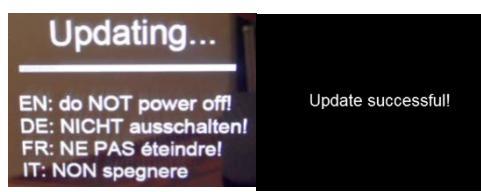
- 9. L'appareil continue à démarrer et affiche à nouveau le logo de démarrage par défaut pendant un court instant.

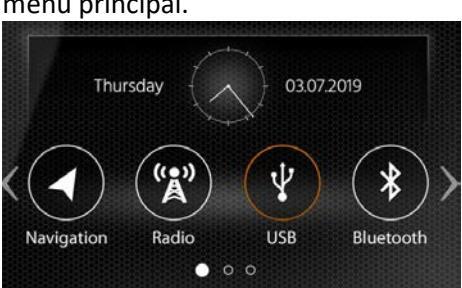
10. L'appareil va maintenant charger les paramètres et préparer l'initialisation de toutes les sources en affichant le menu principal.

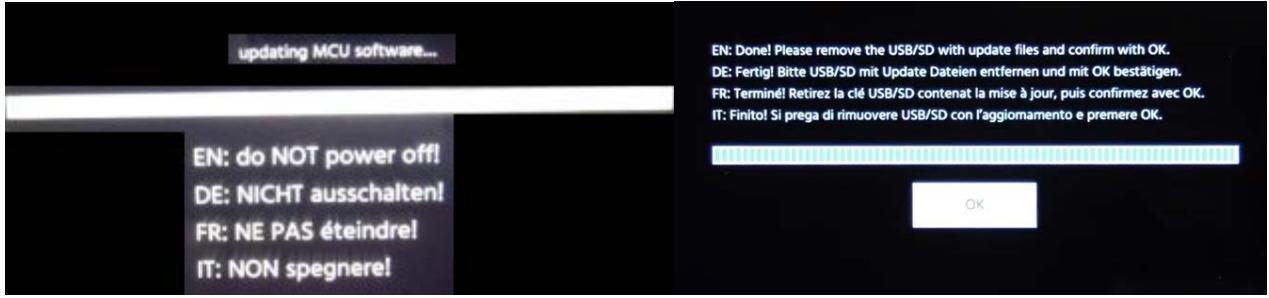
11. La mise à jour du MCU s'exécute et affiche "updating MCU Software" avec une barre de progression bleue. La durée de la mise à jour est d'environ 1 minute, et l'utilisateur en est informé lorsqu'elle atteint 100%. Retirez la clé USB du port 1 avant d'appuyer sur le bouton OK.

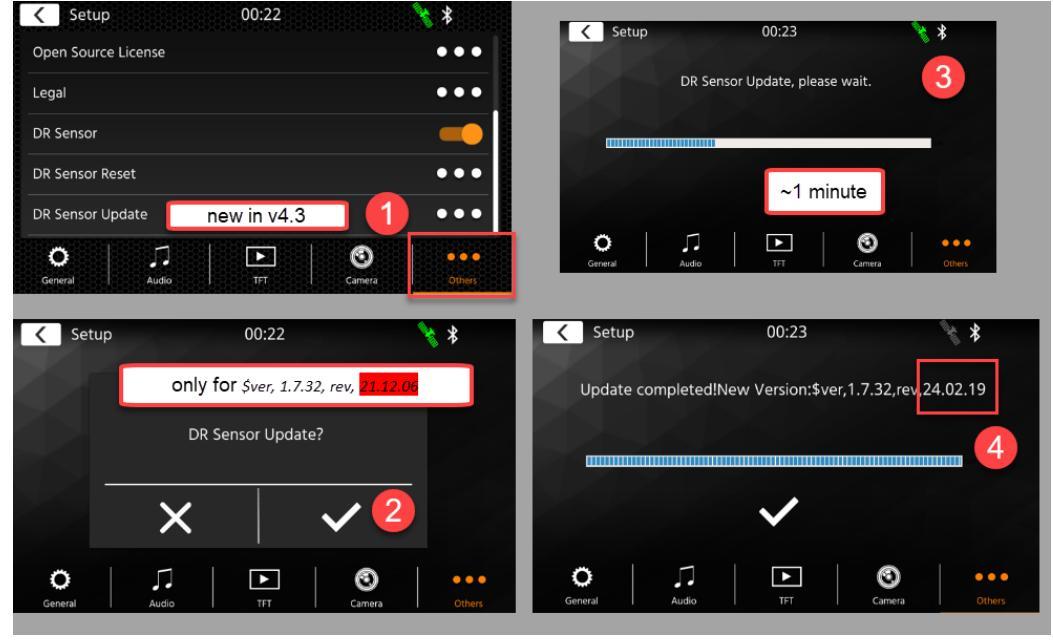
Ouvrez les paramètres de l'appareil - reconnecter la clé USB de mise à jour avec prom.bin au port USB-1 : : Réglages > Autres > allez au bas de la page voir "Mise à jour capteur DR" (voir 1) et sélectionnez la ligne pour démarrer la mise à jour du capteur DR (2). Le processus dure environ 1 minute (3). Une fois l'installation terminée, un message de réussite s'affiche et la version FW du capteur DR installé s'affiche, ce qui est nécessaire pour la vérification de la version à l'étape 5 (4).

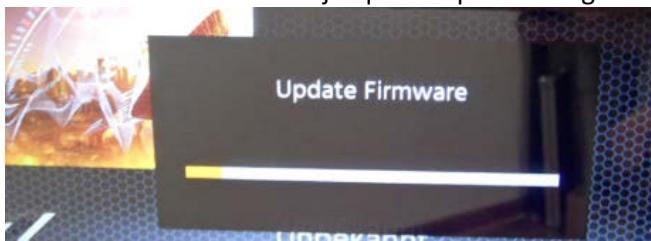
- 1. Si vous n'êtes pas en mode DAB, passez à la source DAB maintenant.
- 2. Reconnectez la clé USB préparée avec le dossier <D2A-FW> au port USB-1.
- 3. Attendez ~3 secondes jusqu'à ce qu'un dialogue PopUp apparaisse pour DAB-FW (voir image).

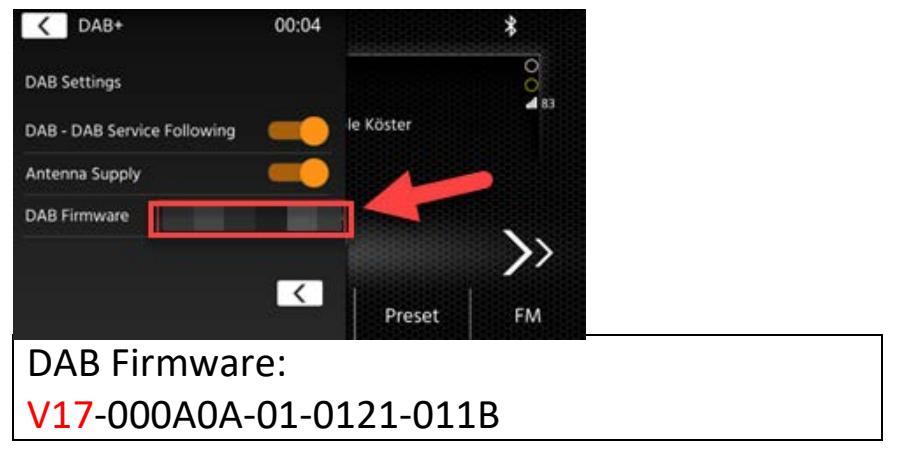
Vous pouvez trouver la version de DAB-FW en entrant la source DAB et en cliquant sur <<Paramètres>> (voir l'image cidessous).
