Véhicule cible : FORD Transit (My2019.75)

Objet : Problème de support de tablette d'origine FORD

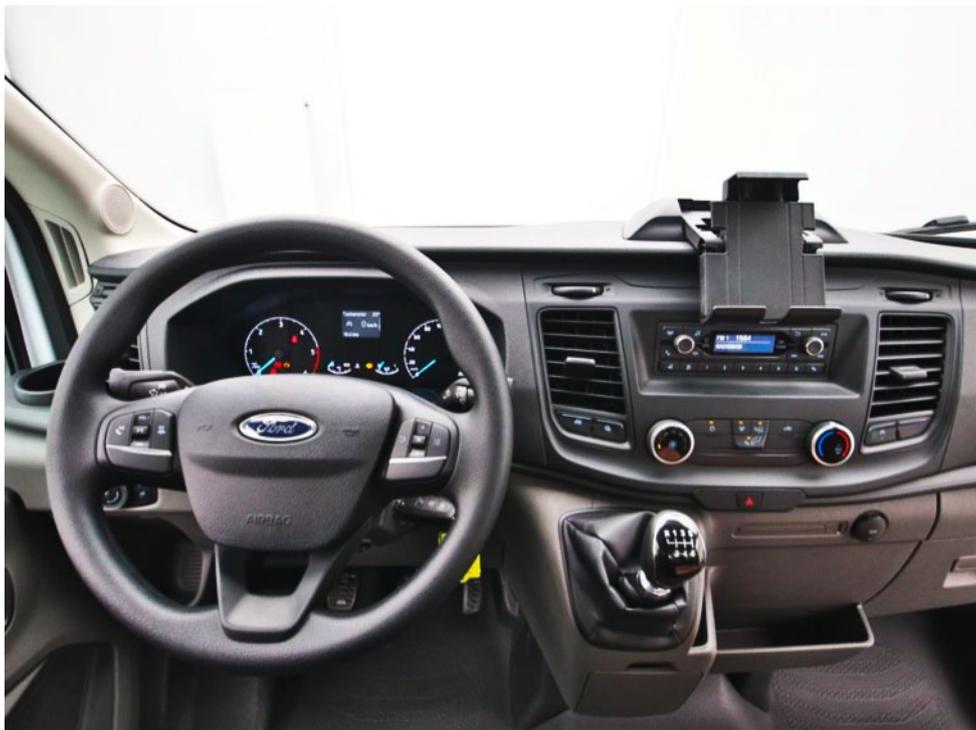
Les camping-cars et les monospaces de type FORD Transit équipés d'une radio 1-DIN sont souvent dotés d'un support de tablette en usine.

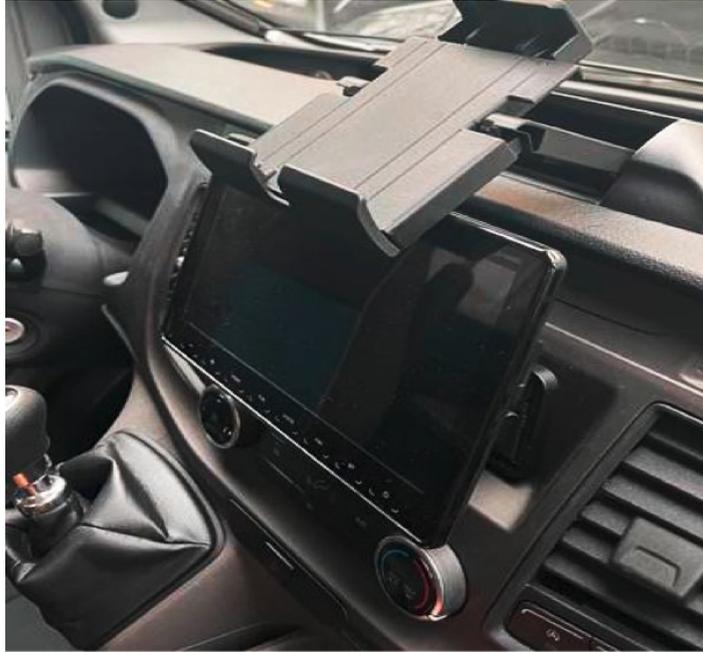
Si la radio est remplacée par un système de navigation avec un écran plus grand, le support de tablette ne peut plus être ouvert ou heurte le bord de l'écran lors de l'ouverture par le haut.

Le support de tablette peut endommager l'écran en cas d'inattention en combinaison avec le système de navigation d'usine et les systèmes de navigation de seconde monte à grand écran !

Pour cette raison, nous recommandons de retirer le support de tablette lorsque cela est possible. Ou de le remplacer par le plateau d'origine FORD lors de l'installation de la solution de navigation de seconde monte.

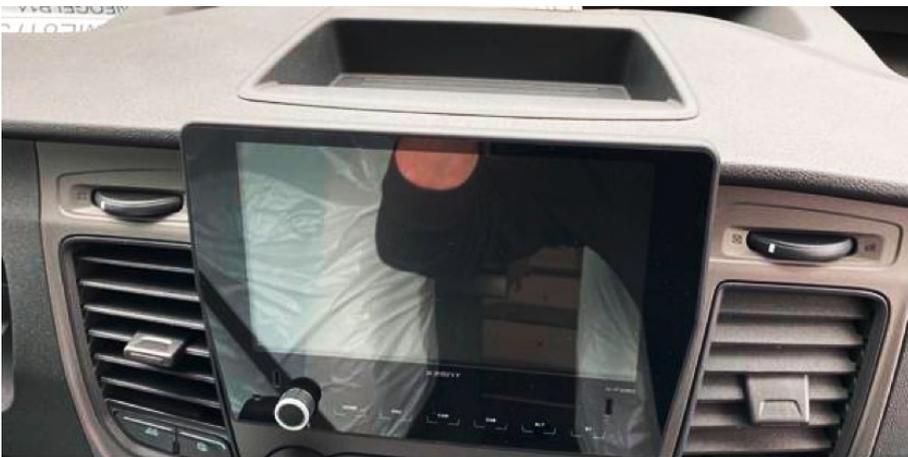
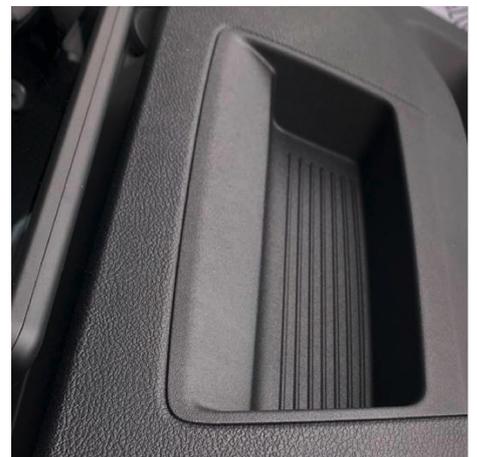
Le numéro de pièce d'origine de la tablette est le 2364170.

Cela a pour avantage secondaire de faciliter l'installation de l'appareil ainsi que le rangement des câbles.
